La documentación geométrica y virtualización del patrimonio edilicio rupestre como alternativa de conservación: un ejemplo dentro del Reino de Asturias

The geometric documentation and virtualization of the rock building heritage as an alternative of conservation: an example within the Kingdom of Asturias

Raquel Castro Marqués y Jesús Ignacio Jiménez Chaparro

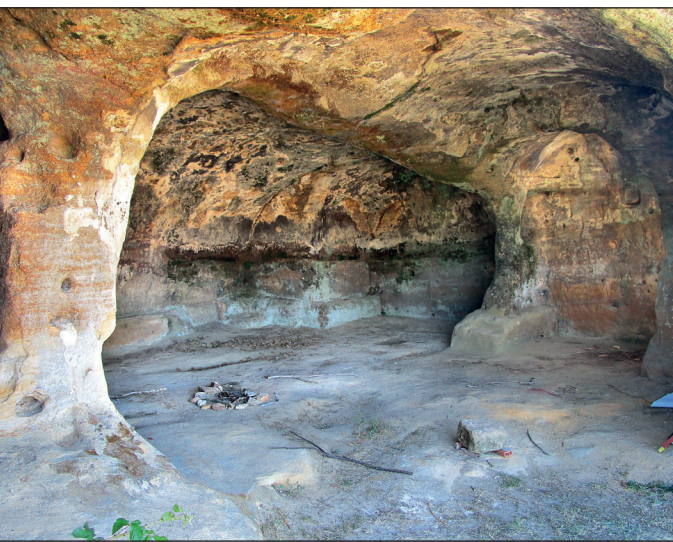
Figura 2. Interior de la ermita de San Martín de Villarán de Valdivia.

drussianus)¹, situado al este, se subdivide en dos pequeñas naves (la septentrional de mayor tamaño que la meridional) con sus respectivos ábsides, de morfología rectangular, perfectamente orientados al levante (Figura 2) (Bohigas Roldán 2014:162). Estos ábsides, conectados a través del muro por un pequeño vano, presentan bancos corridos adosados a los muros de la nave (Figura 3), los cuales continúan su desarrollo a lo largo de todo el templo. En el acceso a los ábsides, llama poderosamente la atención el cuidado con el que se han labrado los arcos perpiños de medio punto que dan acceso a este reducido espacio. La cubierta de la nave principal y del ábside septentrional simula una bóveda vaída, mientras que la nave y el ábside meridional recuperan la bóveda de cañón tan repetida en la arquitectura prerrománica (Bohigas Roldán 2014:162).

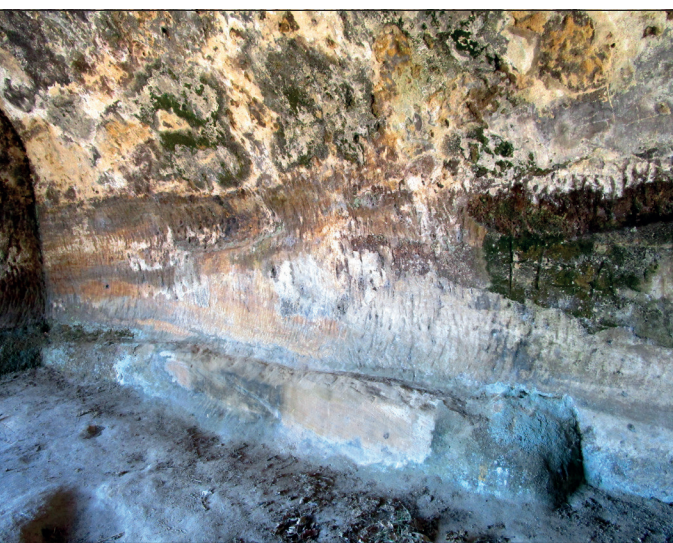
Figura 3. Detalle del banco corrido de la nave septentrional de la iglesia.

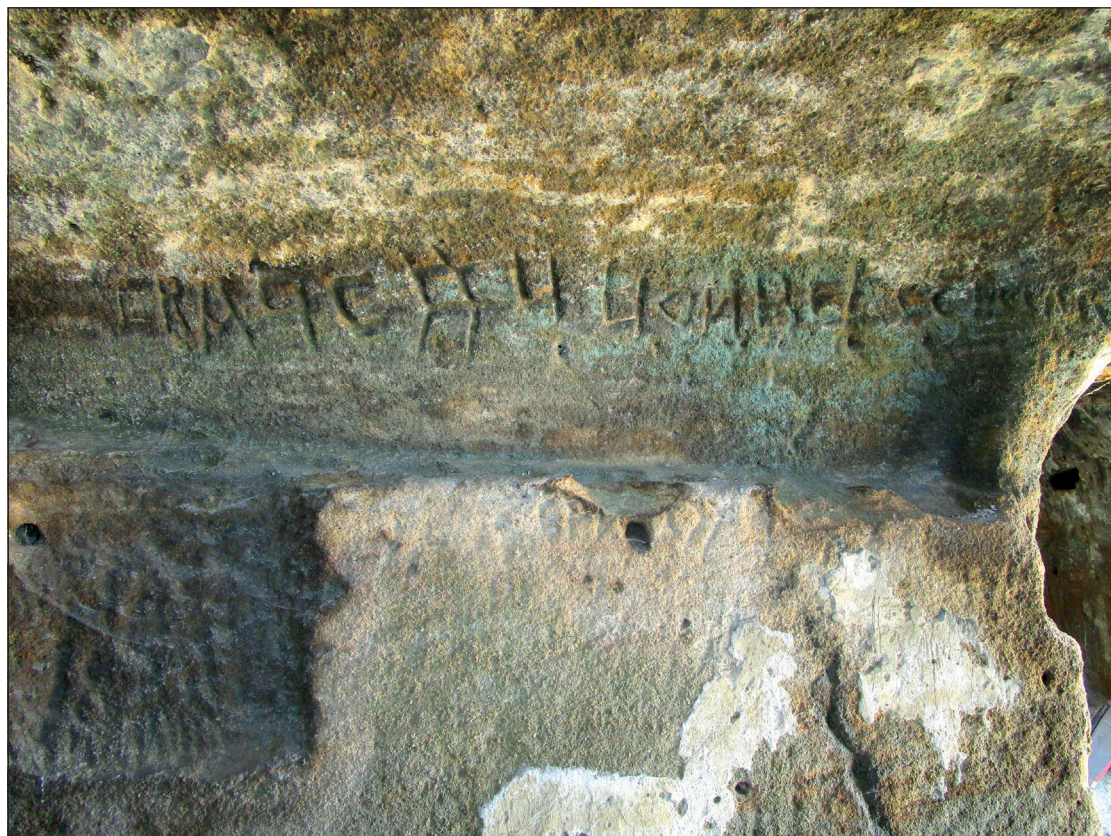
Figura 4. Inscripción situada en la cámara occidental de la iglesia.

cuentran elementos inusuales y que suscitan un debate en torno a su cronología y función. En la parte superior del muro aparece una inscripción epigráfica que señala la posible fecha de fundación del templo, aunque, debido a su compleja caligrafía, no se ha dilucidado todavía el año o periodo al que podría aludir. Tal y como señala Bohigas Roldán (2014:163), Carrión Irún y García Guinea leen ERA DCCCV HON ORE S(a)C(nt)I MARTI, cuya interpretación se traduce como «En la ERA 805 (767 d. C.) en honor de San Martín» (Carrión Irún y García Guinea 1968). Por el contrario, Monreal Jimeno adelanta su construcción casi dos siglos proponiendo la siguiente lectura: ERA DCXXV HONORE S(an)C(t)I MARTÍN, es decir, «En la Era 625 (587 d. C.) en honor de San Martín» (Monreal Jimeno 1989). Bajo este epígrafe se encuentran un total de trece concavidades a modo de piletas labradas sobre una repisa en posición horizontal (aproximadamente 16,5 centímetros de diámetro cada concavidad= 0,5 *pes drussianus*) cuyo significado se ha puesto en relación con rituales bautismales (Monreal Jimeno 1989:36). Esta cámara supone un interrogante en la historia de San Martín ya que no hay una hipótesis clara que defina su función, aunque, sin duda, la posibilidad de su uso como baptisterio podría ser aceptada. (Figura 4).

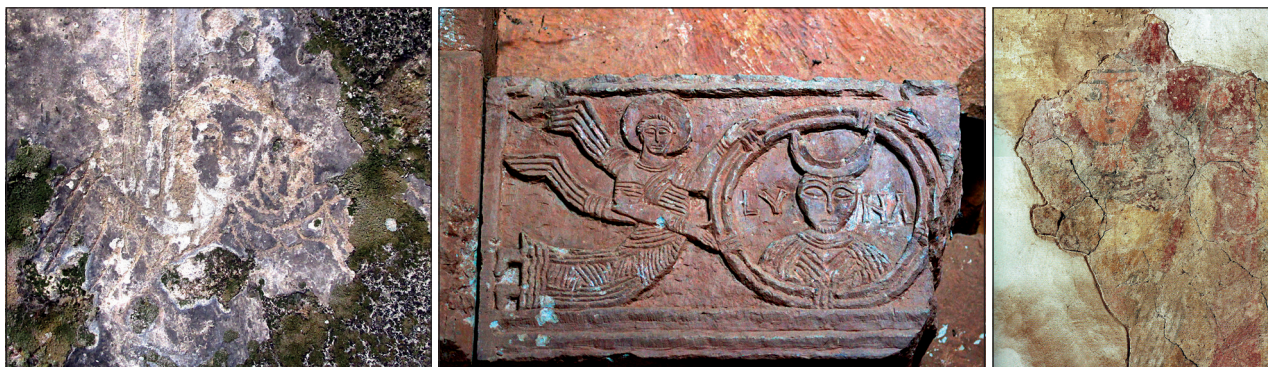
Figura 5. A la izquierda se muestra una imagen del ángel grabado en la ermita de San Martín (Villarén de Valdivia, Palencia). En el centro, uno de los relieves que presenta un ángel en la iglesia de Quintanilla de las Viñas (Mambrillas de Lara, Burgos). Y a la derecha, el fresco que contiene la figura del músico, en el templo asturiano de San Miguel de Lillo, del que existe copia en el Museo Arqueológico de Asturias (Oviedo, Asturias).

Finalmente, la decoración del edificio, aunque somera, contiene elementos que la ponen en relación con el periodo prerrománico. En el enlucido de sus paredes podemos encontrar grafitos y dibujos donde se repiten motivos zoomorfos, elementos religiosos y grabados antropomorfos. Entre estos últimos grabados destaca un ángel, el cual nos recuerda indiscutiblemente a los presentes en la iglesia visigoda de Quintanilla de las Viñas (Burgos), o al famoso músico de la iglesia prerrománica asturiana de San Miguel de Lillo (Figura 5).

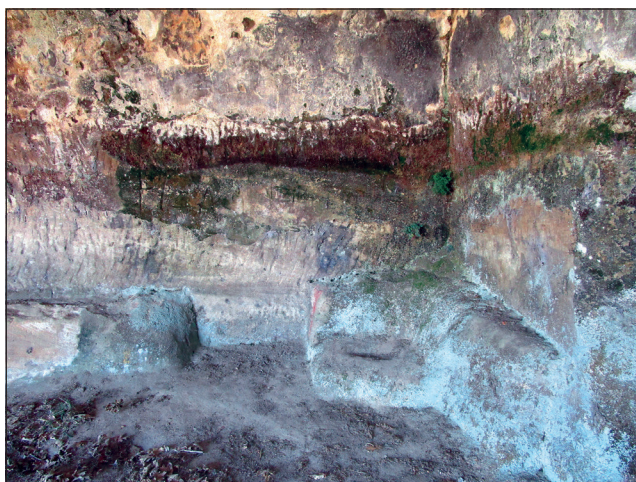
Figura 6. Nacimiento de plantas y de poiquilohídricos en el interior de la iglesia debido a los altos niveles de humedad.

En el año 2015, cuando realizamos nuestra primera visita, había un pequeño cartel en el cual apenas se leía el nombre de la ermita ya que la intensidad del sol en el norte de Castilla había hecho mella en él, imposibilitando la lectura del mismo. En cuanto al templo, el intenso invierno que aconteció durante ese año, empeoró la situación de la iglesia, incrementando la carga de humedad de los muros y propiciando el desconche del enfoscado de las paredes (Figura 6).

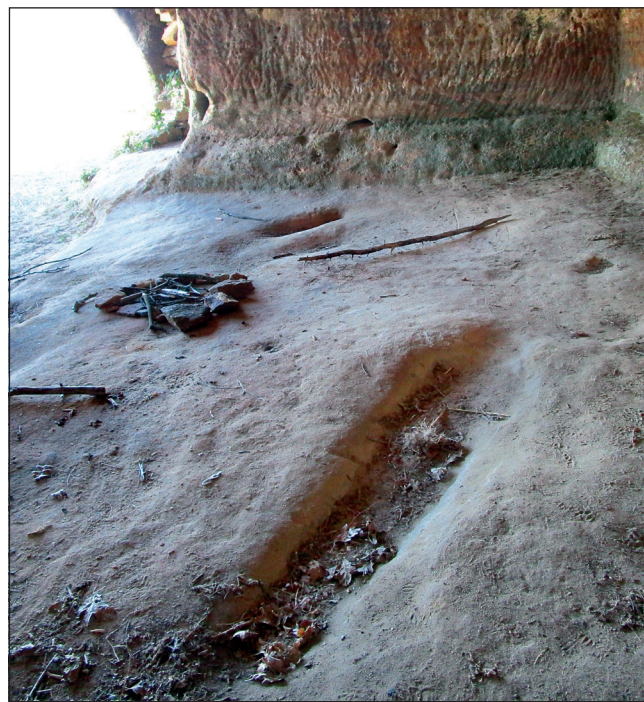
Figura 7. Desperfectos y restos de vandalismo en la iglesia de San Martín.

En la última visita, realizada en 2017, un vecino de Villarén se acercó a nosotros para informarnos que desde hacía varios meses un rebaño de ovejas paseaba cada semana sobre el templo, erosionando una serie de sepulturas antropomorfas. Esta misma tipología de enterramientos se encuentran en la iglesia de Santa María de Valverde (Valderredible, Cantabria). Así como se erosionan las tumbas, el grosor de la techumbre se reduce cada año considerablemente, ya que el tipo de roca que

conforma el sustrato rocoso es arenisca correspondiente al Cretácico Inferior, procedente de la Facies Weald, material que se desprende con facilidad (Bohigas Roldán 2014:154) (Figura 7).
